Bebauungsplan Nr. 116

„Im Breden I“

Ortsteil Bramel

Gemeinde Schiffdorf

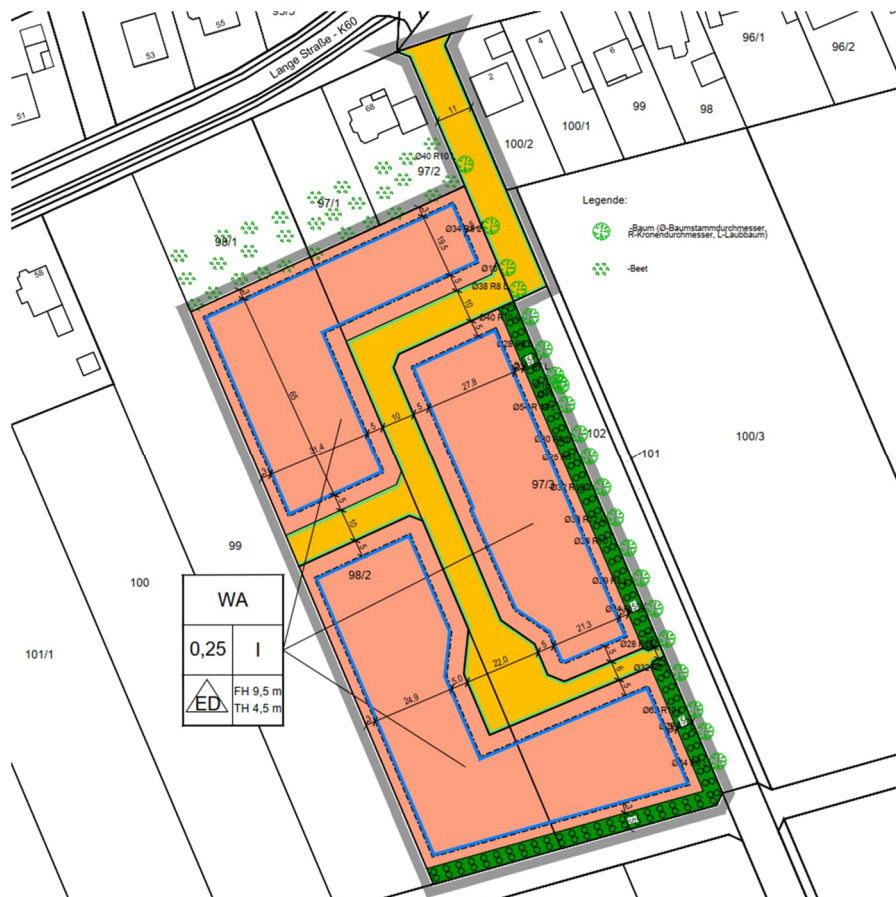
Abb. 3.: Auszug aus dem Bebauungsplan

- (3.) Mit dieser Erschließungsmaßnahme werden voraussichtlich 17 Wohnbaugrundstücke erschlossen. Die Gesamtfläche der Grundstücke beträgt ca. 14.000 m². Die durchschnittliche Grundstücksgröße beträgt daher ca. 825 m². Die Einteilung der Grundstücke und die Grundstücksgrößen sind in den Lageplänen nur nachrichtlich dargestellt. Die Größen sind noch veränderbar. In dem Allgemeinen Wohngebiet muss gemäß Bebauungsplan die Mindestgrundstücksgröße für Einzelhausgrundstücke 700 m² und für Doppelhausgrundstücke 350 m² je Haushälfte betragen.

- (4.) Die festgesetzte Grundflächenzahl (GRZ) von 0,25 darf durch die Grundflächen von baulichen Nebenanlagen und Stellplätzen mit ihren Zufahrten bis zu einer GRZ von 0,4 überschritten werden.

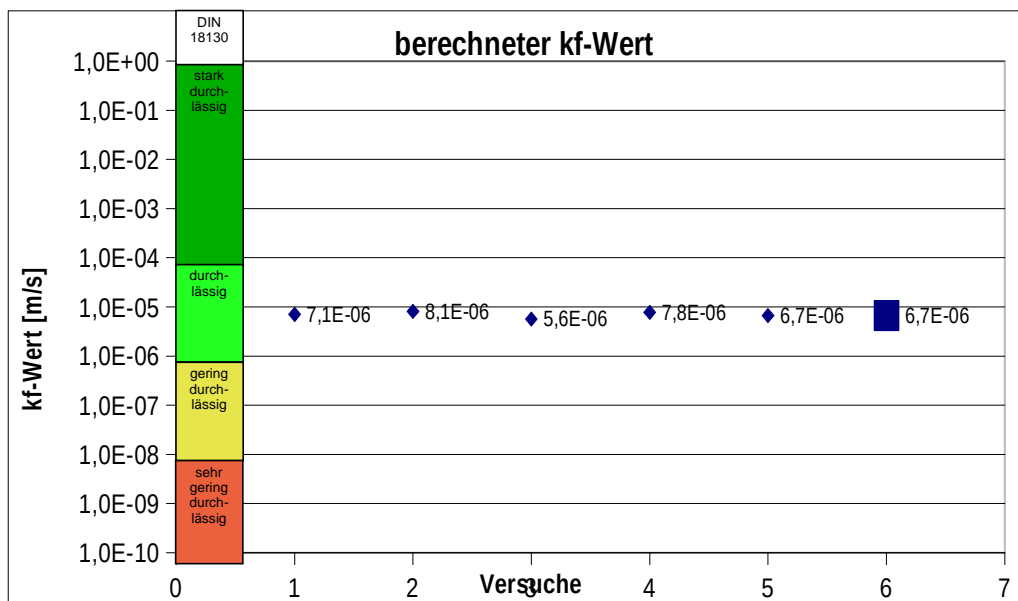
Open End-Test zur Ermittlung des Durchlässigkeitsbeiwertes k_f

Rohrdurchmesser $2r$ [mm]	34
Radius r [m]	0,017
hydraulischer Gradient h [m]	2,02
Abstand Sohle zu GW [m]	> 1

Versuch	1	2	3	4	5	6
Dauer [s]	30	30	30	30	30	Mittelwert 3-5
Füllmenge [ml]	20	23	16	22	19	
Q_{Versuch} [m³/s]	6,666666666667E-07	7,666667E-07	5,333333E-07	7,333333E-07	6,333333E-07	
berechneter k_{fu} -Wert	3,53E-06	4,06E-06	2,82E-06	3,88E-06	3,35E-06	3,35E-06
berechneter k_f -Wert	7,06E-06	8,12E-06	5,65E-06	7,77E-06	6,71E-06	6,71E-06

Mittelwert (letzte 3 Werte): 6,71E-06 m/s

Projekt:	3271	Datum:	26.09.2023
Ort/Messpunkt:	BG Im Breden I Bramel VV-16	ausgeführt:	Holst
